**Utfört arbete:**

- Obligatorisk ventilationskontroll.

Krister Johansson
Svenska ventilationsgruppen AB

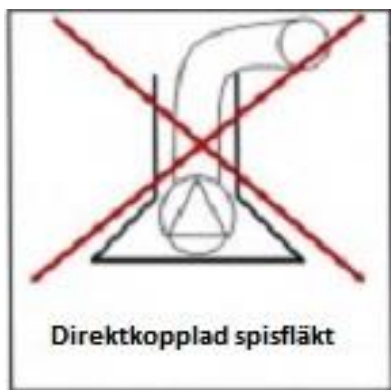
B *Direktkopplade fläktar.

* Direktkopplade spisfläktar är ej anpassade för frånluftsventilation.

Detta då dessa:

- 1: Riskerar att trycka in matos i angränsande lägenheter.
- 2: Går ej att injustera luftflödet.

Man kan dock relativt enkelt konvertera om fläkten till kolfilter.

ca (1800 + moms)

Alternativt byta till spiskåpa.
